# Castello di Landriano: risanamento della copertura in legno nel rispetto delle origini

## CASE HISTORY

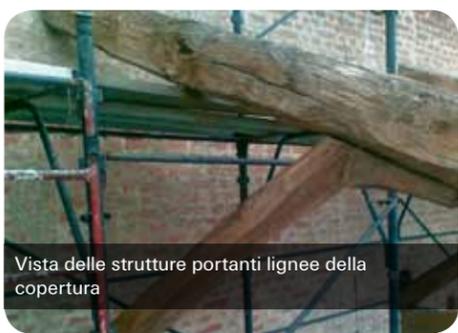
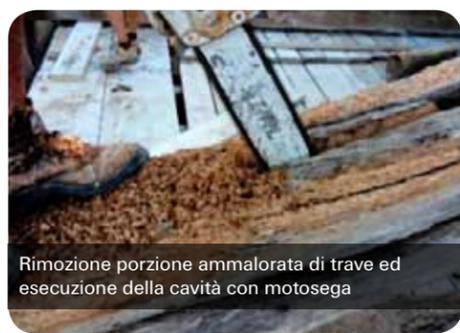
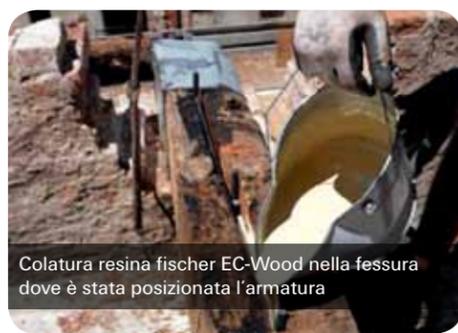
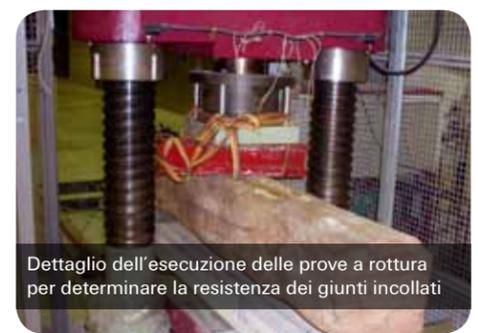
Per realizzare una perfetta connessione nei giunti tra elementi lignei è stata adottata la seguente procedura in 4 fasi: prima è stata eseguita un'analisi di ogni trave con l'individuazione delle porzioni fortemente ammalorate e di quelle sane; poi è stata eseguita la rimozione della zona ammalorata e realizzata una cava in posizione centrale, mediante motosega, per l'inserimento dei ferri di collegamento tra la vecchia e la nuova trave di aggiunta. Dopo aver pulito accuratamente la fessura sono state inserite barre Ø16 in acciaio B450 C. Infine il vuoto presente tra la cava e le barre in acciaio è stato riempito con la resina a base epossidica colabile **fischer EC-Wood**, specifica per il legno. Per verificare la bontà dell'intervento è stato deciso infine di testare un campione di trave così risanata nel laboratorio di Scienza delle Costruzioni dell'Università IUAV di Venezia. La resistenza del giunto così realizzato è stata tale che la rottura non si è manifestata nell'interfaccia tra resina e barre di acciaio e legno, ma la crisi si è manifestata tutta nel legno sano esistente.

È stato quindi necessario progettare e realizzare interventi *ad hoc* che permettessero di conservare le porzioni sane degli elementi in legno senza pregiudicare resistenza e stabilità dell'edificio. Solo dove il mantenimento delle strutture esistenti non era possibile si è proceduto all'intera sostituzione con analogo materiale compatibile; negli altri casi si è proceduto all'incastro tra legno esistente e legno della stessa essenza di età comparabile.
